Através deste informamos as condições de operação do sistema de climatização que atendem o pavimento térreo e sala de rack do segundo andar, conforme solicitação. Este sistema é do tipo VRF composto por dois módulos de condensadoras, localizados na área técnica da cobertura. Ficando em operação somente 30 % da sua capacidade total.

Gotherm Engenharia Térmica Ltda.:

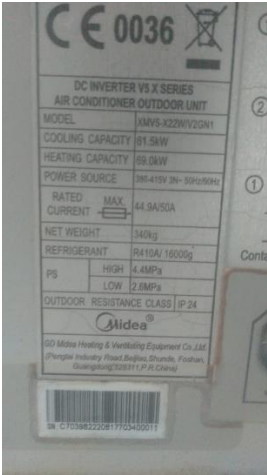
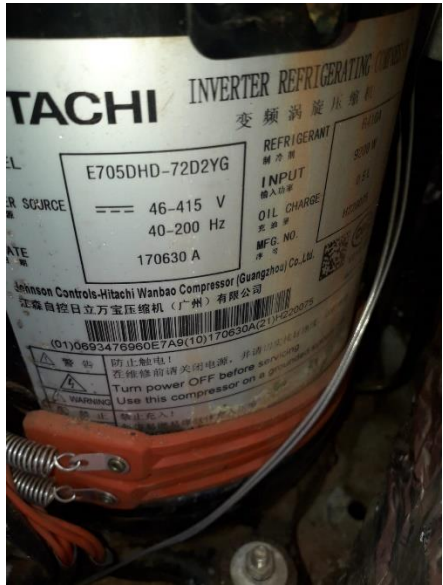
<p>Modulo líder</p>	<p>Compressor 01 QUEIMADO</p>	<p>Este modulo encontrasse em funcionamento parcial, devido a queima do compressor 1, sendo necessário a troca do mesmo.</p>

Possíveis Causas do defeito:

- ✓ Falta de fase, causada por desbalanceamento ou problemas na rede de alimentação.
- ✓ Variação de tensão,
- ✓ Partidas repetitivas em curto espaço de tempo
- ✓ Descargas Atmosféricas...
- ✓

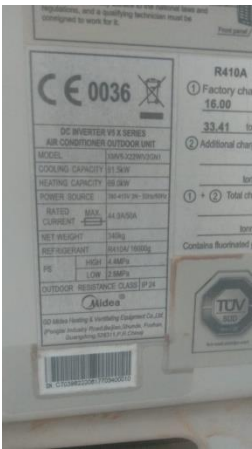
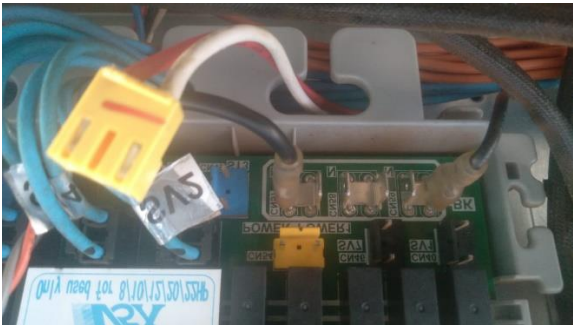
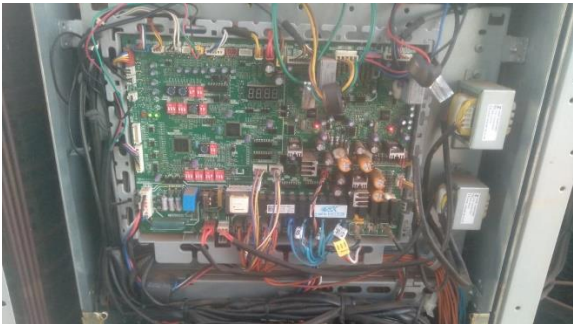
<p>Modulo Escrava</p>	<p>Placa eletrônica principal com defeito</p>	<p>Equipamento fora de operação.</p>

Desta forma a Gotherm, vem informar que todos os serviços de manutenção preventiva e corretiva são executados dentro dos padrões exigidos e para que este sistema venha operar de forma satisfatória terá necessidade de substituição de todas placas eletrônicas perante aprovação de orçamento.
