RELATÓRIO TÉCNICO DE MANUTENÇÃO EM SISTEMA DE CLIMATIZAÇÃO

Cliente: Universidade de Jataí

Local: Biblioteca Flor do Cerrado

Data de Início: 02/01/2025

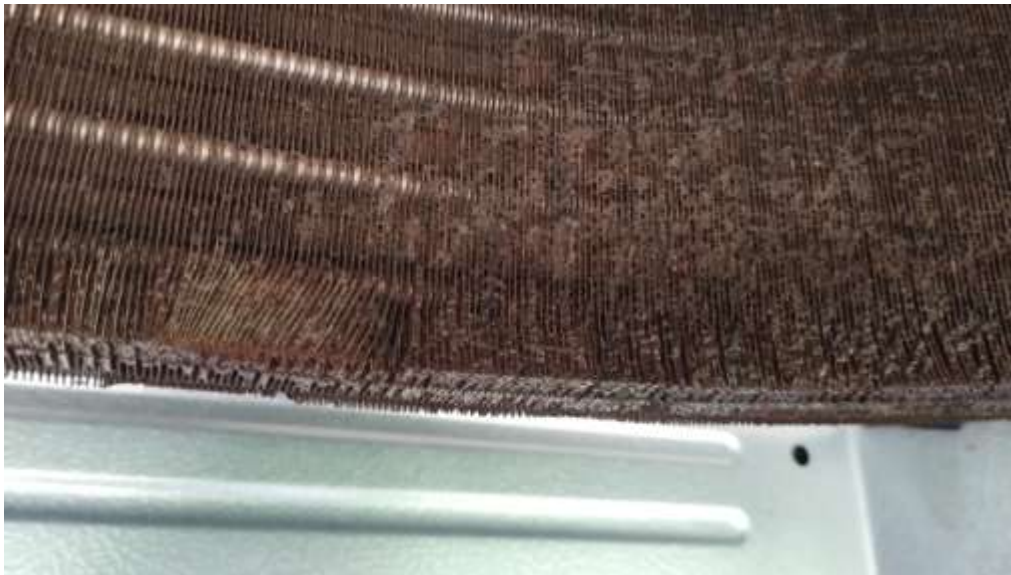
Serpentina de Evaporadora

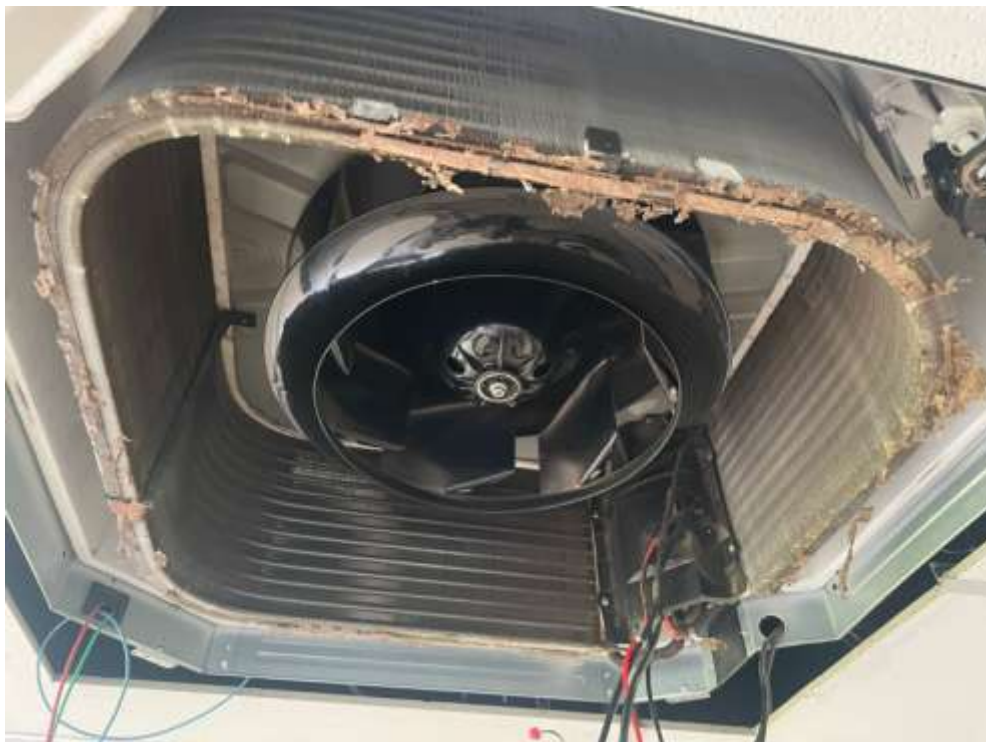
Serpentina de Evaporadora

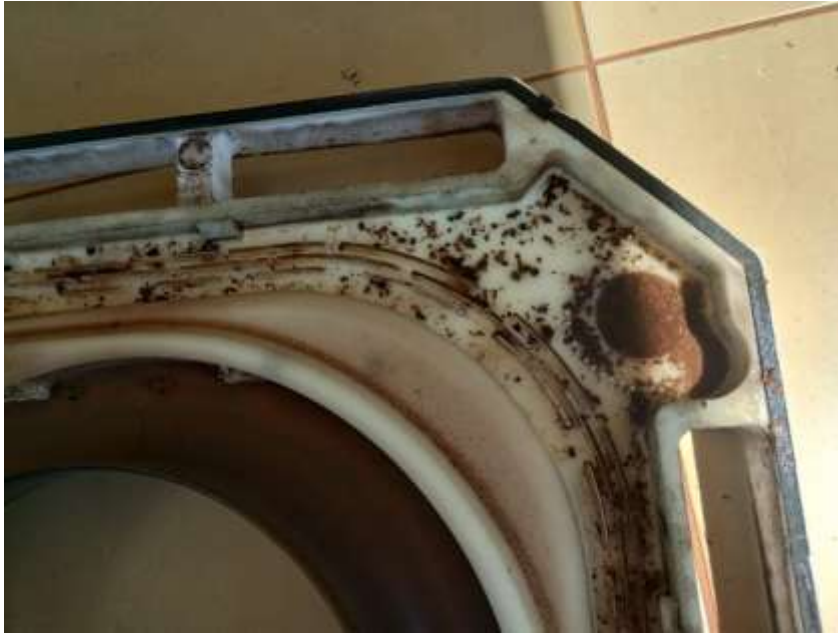
Calha de evaporadora

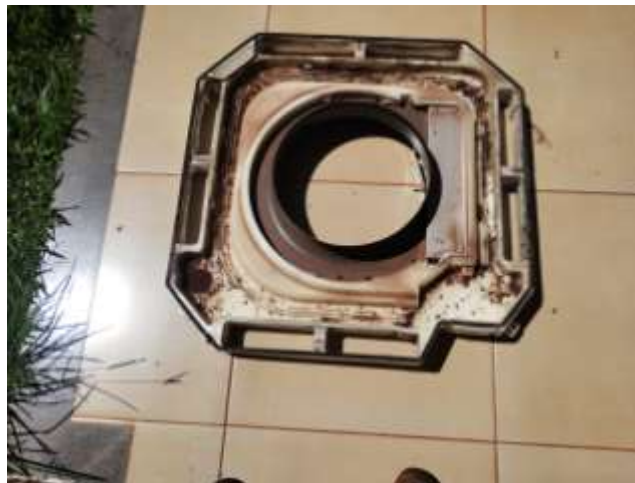
Calha de evaporadora

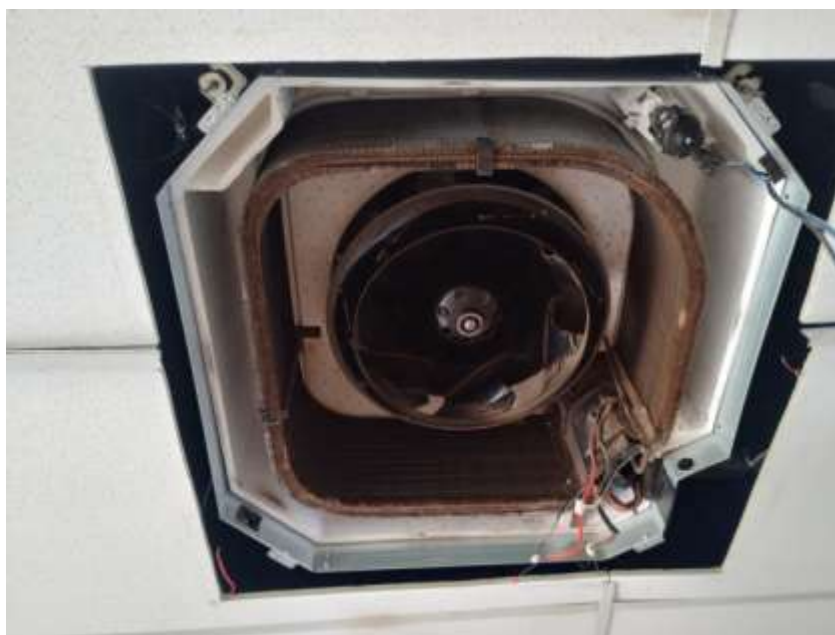
Serpentina de Evaporadora

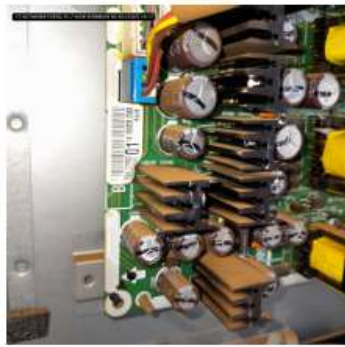
- A falha na PCB de alimentação pode impedir o funcionamento de vários componentes do sistema, levando à inoperância total do climatizador.

- **Substituição da PCB fonte de alimentação (Power Supply) – 2 unidades**

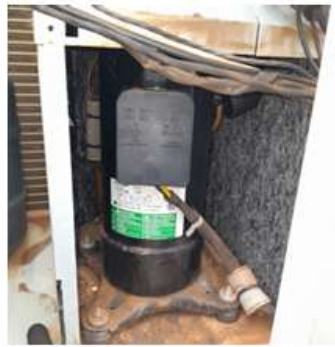
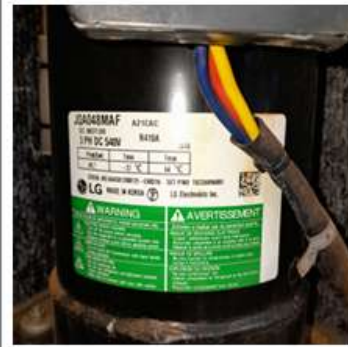
Compressor 1

- A falta deste componente compromete a refrigeração, impossibilitando o funcionamento adequado do sistema e resultando em superaquecimento e possível queima de outros componentes.

- **Substituição do compressor – 4 unidades**

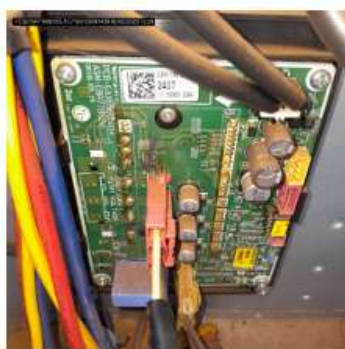
PCB do motor ventilador

- Se este componente não for substituído, o controle do motor do ventilador será afetado, podendo levar a falhas intermitentes e aquecimento excessivo do sistema.

- **Substituição da PCB do motor do ventilador**

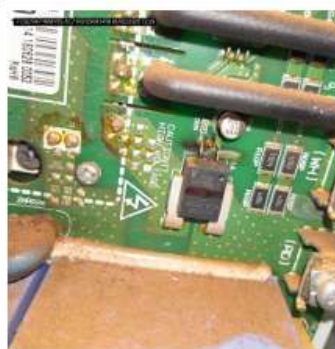
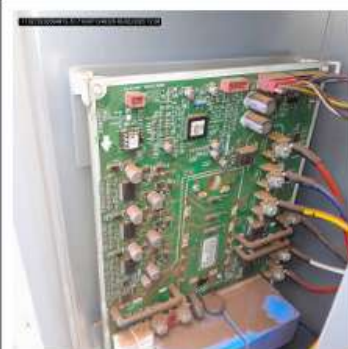
PCB inverter compressor 1

- A não substituição deste componente pode comprometer a regulação da velocidade do compressor, resultando em oscilações térmicas e aumento no consumo de energia.

- **Substituição da PCB inverter do compressor – 4 unidades**

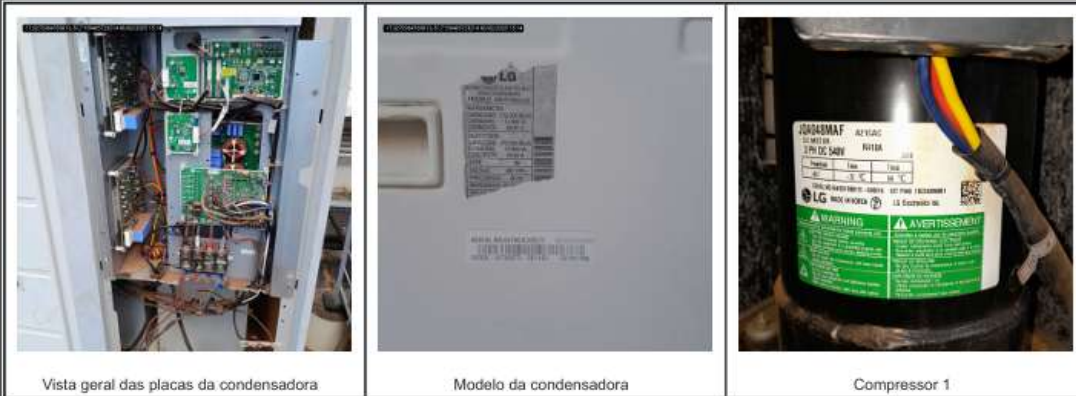
- Compressor inverter 1 com baixa isolamento entre bobinas e carcaça (apresentando abaixo de 50 mega ohms)
- PCB inverter compressor 1 apresentando falha

- Substituição do compressor
- Substituição da PCB inverter do compressor 1

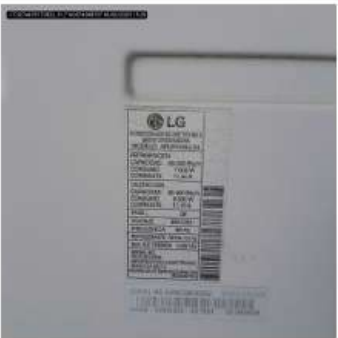
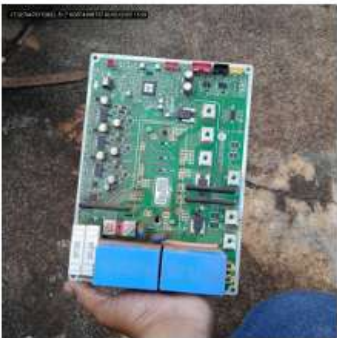
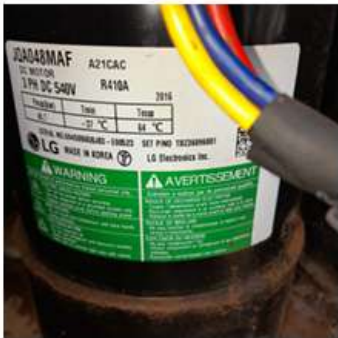
Modelo da condensadora	PCB inverter compressor	Compressor
Tensão (V) Painel Geral: A-B		
390		
Tensão (V) Painel Geral: B-C		
392		
Tensão (V) Painel Geral: C-A		
388		
Testes Realizados:		
Teste de isolamento do compressor (usando megôhmetro) Teste de isolamento do motor ventilador (usando megôhmetro) Teste comunicação entre placas Teste de tensão Inspeção visual das placas		
Diagnóstico:		
Compressor inverter queimado (apresentando fuga para carcaça)		
PCB inverter compressor apresentando falha		
Serviços a serem executados:		
Substituição do compressor		
Substituição da PCB inverter do compressor
