Dias Contratuais: 181	RDO: 00000013
	Dias Decorridos: 115	Data: 13/08/2025 (Quarta-Feira)
Obra: SPA - UFJ	Dias para Terminar: 66	Início: 21/04/2025
Endereço: Rodovia BR-364, Setor Francisco Antônio, 3800, Jataí - GO, 75804-068		Termino Previsto: 18/10/2025
Relatório Diário de Obra

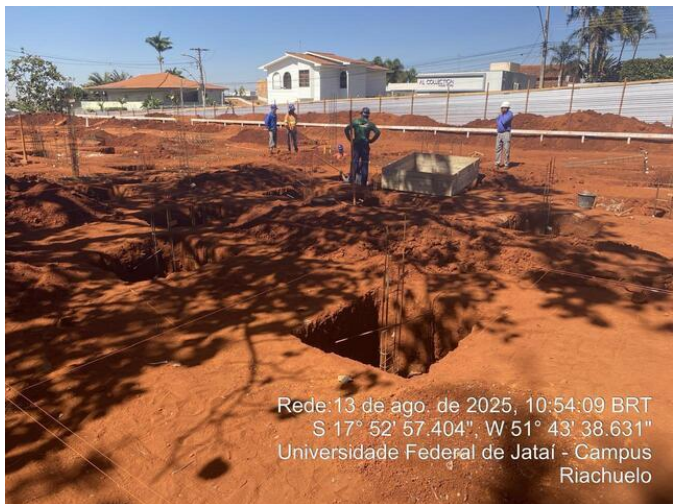
Ocorrências
Iniciado a fabricação, montagem das formas para sapata.
Durante vistoria realizada em 13 de agosto de 2025, observou-se que alguns pilares apresentam desalinhamento em relação ao eixo geométrico das respectivas sapatas, conforme registrado nas imagens anexas. O posicionamento incorreto da armadura dos pilares provoca excentricidade de carga, caracterizada pela aplicação do esforço vertical fora do centro geométrico da fundação. Essa condição gera momentos fletores adicionais e tensões não uniformes na sapata e no solo de apoio, podendo comprometer o desempenho estrutural e reduzir a segurança da obra.
Além dos impactos estruturais, o desalinhamento pode ocasionar dificuldades no prumo e no alinhamento dos elementos da superestrutura, exigindo ajustes posteriores e implicando risco de desvios dimensionais.

<p>Rede: 13 de ago. de 2025, 10:52:37 BRT S 17° 52' 57.691", W 51° 43' 38.841" Universidade Federal de Jataí - Campus Riachuelo</p></div>	<div>Sapatas</div> <div>

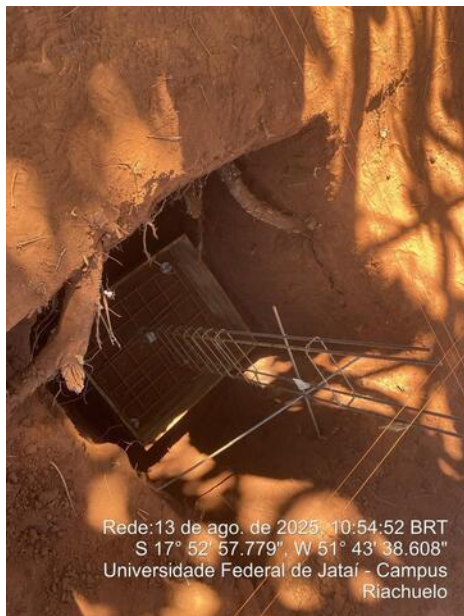
Formas das sapatas

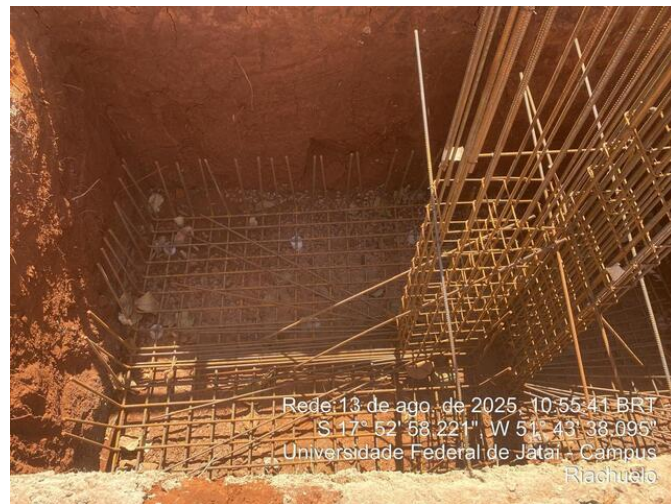
Armaduras

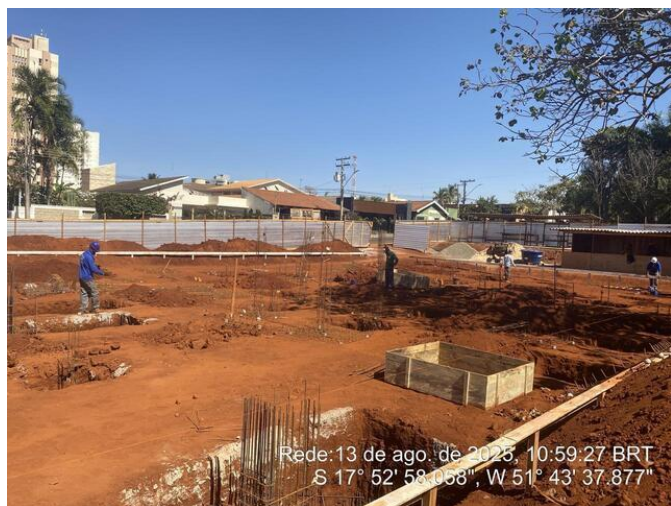
Formas das sapatas

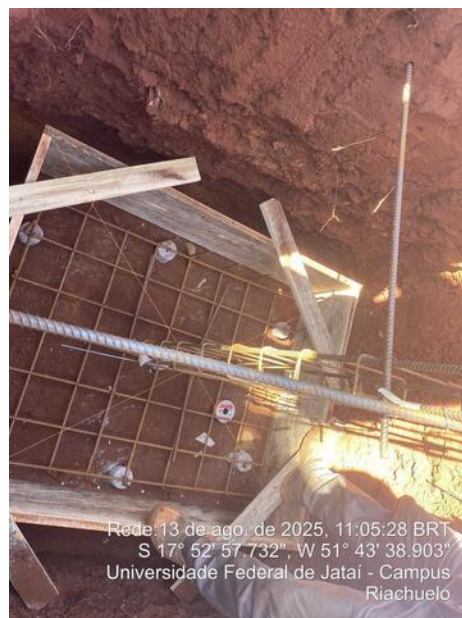
Formas das spatias

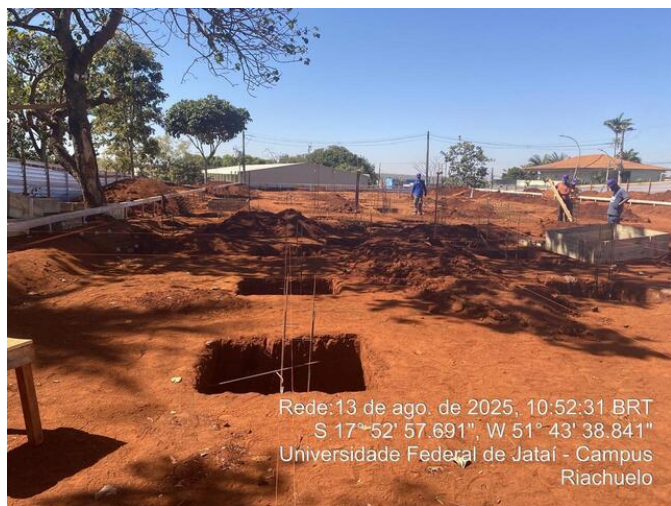
Sapatas
