# Estudo Técnico Preliminar 13/2024

Relatório de Revisão de Segurança (Análise de Riscos e Análise de Vulnerabilidades) da Unidade Riachuelo, do Campus de Jataí-GO.

Relatório de Revisão de Segurança (Análise de Riscos e Análise de Vulnerabilidades) da Unidade Jatobá, do Campus de Jataí-GO.

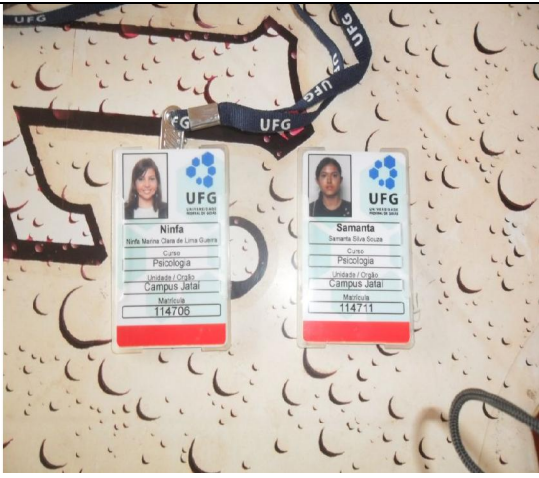
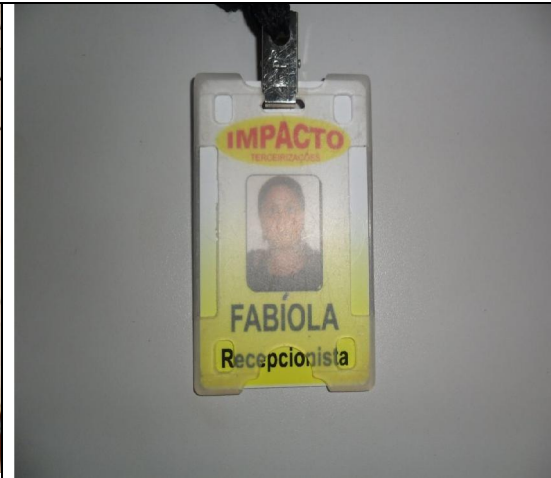
➤ *Imagens das instalações de Controle de Acesso Interno*

Recomendamos, ainda, a instalação de sistema de identificação biométrica em salas consideradas pontos sensíveis, como laboratórios de informática e as áreas administrativas do Casarão. Desta maneira, as cópias das chaves serão abolidas e somente as pessoas cadastradas terão acesso a estas instalações. (A)

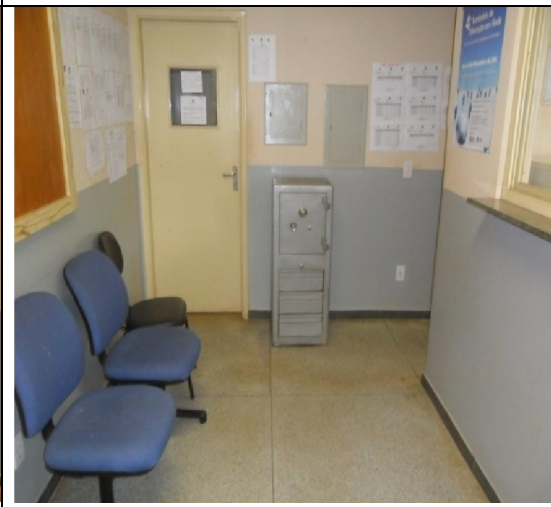
Material exposto no corredor de acesso livre	Corredor de entrada das coordenações

<p>Corredor de acesso às coordenações</p>	<p>Centro de Ensino, Pesquisa e Extensão em Línguas</p>

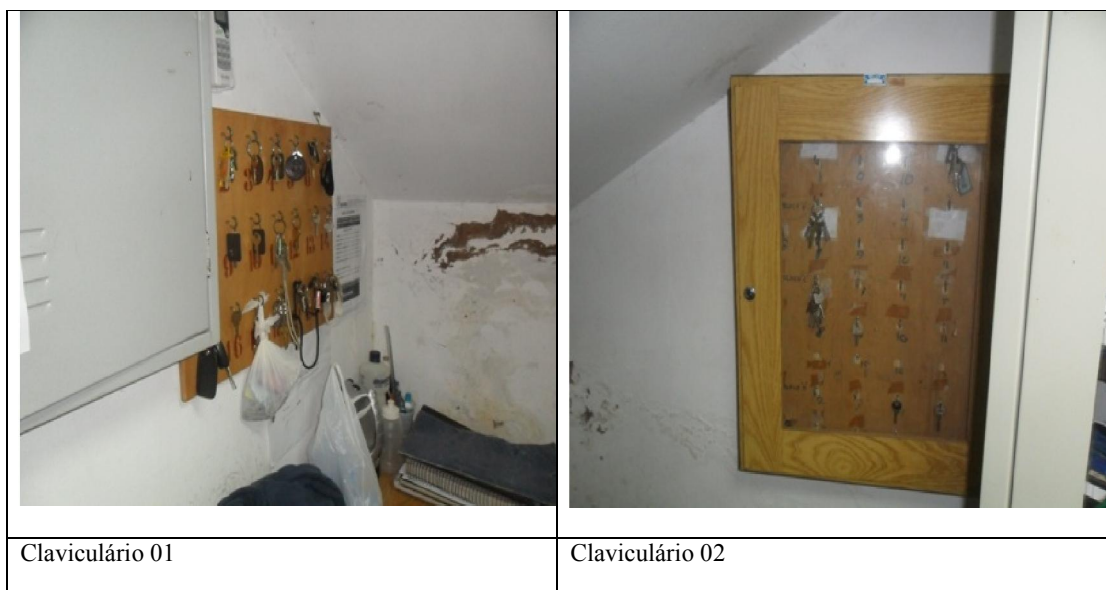
➤ *Imagens das instalações destinadas à Vigilância*

Entrada da sala de guarda de material	Visualização interna da sala

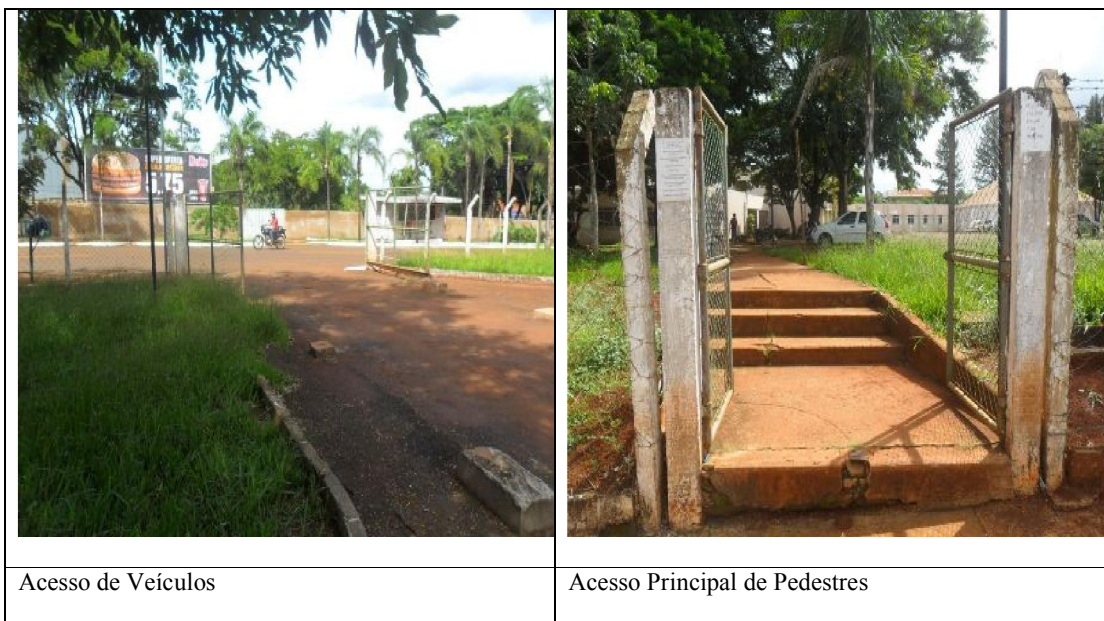
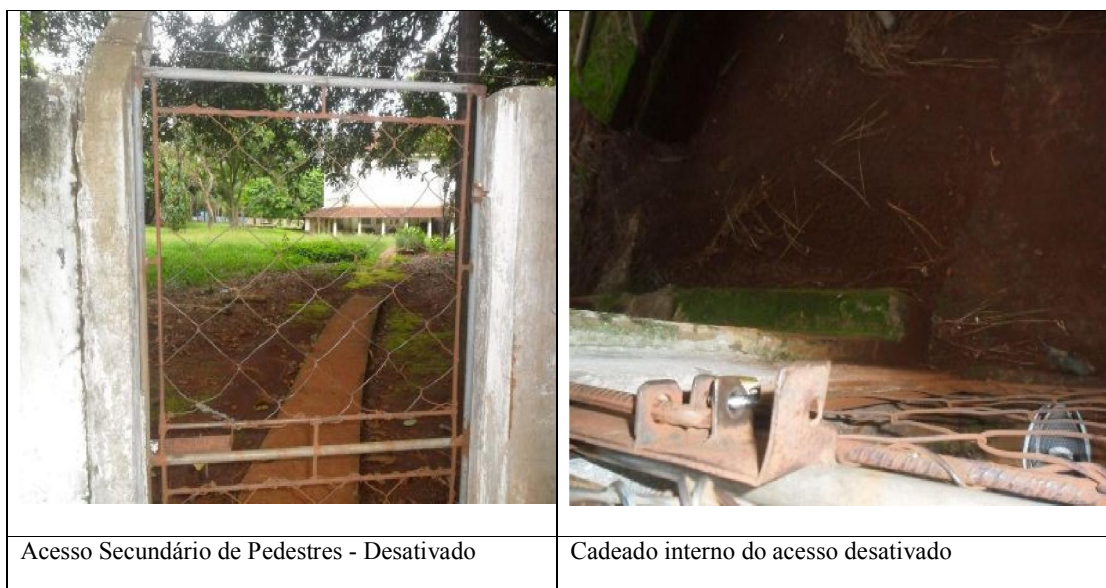
➤ *Imagens das rotas de acesso para veículos e pedestres*

Em relação ao terceiro portão, atualmente em desuso, sugerimos a permanente inutilização deste. Para isto, o fechamento da abertura é essencial, assim como a destruição do calçamento da passarela ali existente. A substituição do gradil de proteção será recomendação citada neste relatório mais adiante e entendemos que isto propiciará o fechamento supracitado. (A)

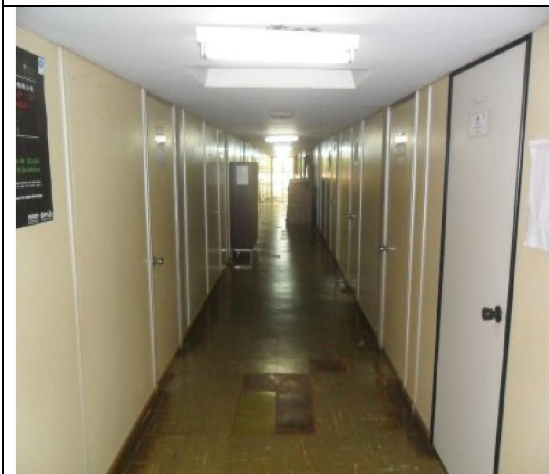
Acesso ao Bloco dos professores 1

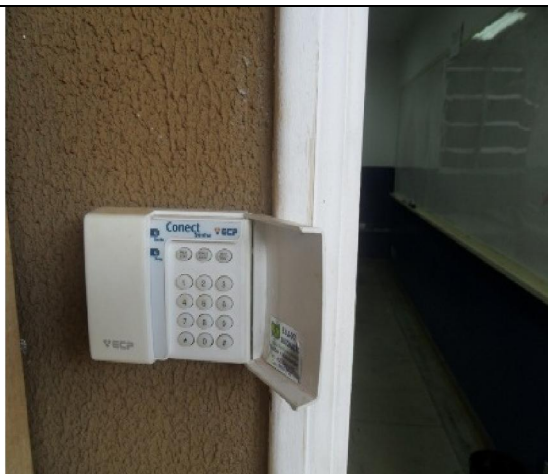
Acesso ao Bloco dos professores 2

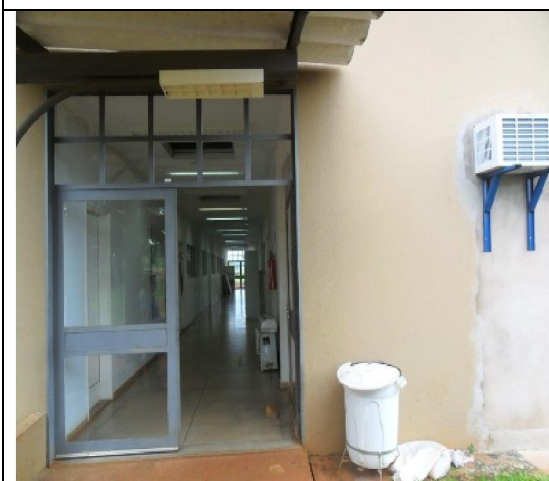
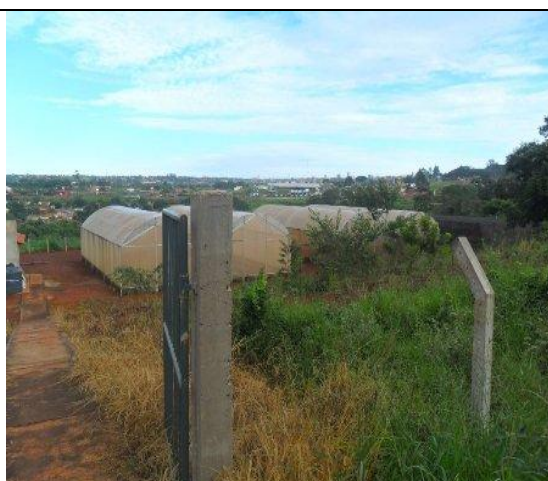
Modelo de teclado de senhas existente

Acessos do Bloco IV (frente e fundo)	Área comum – necessidade de rondas

Materiais de valor em área isolada (rondas)	Janelas da administração e direção

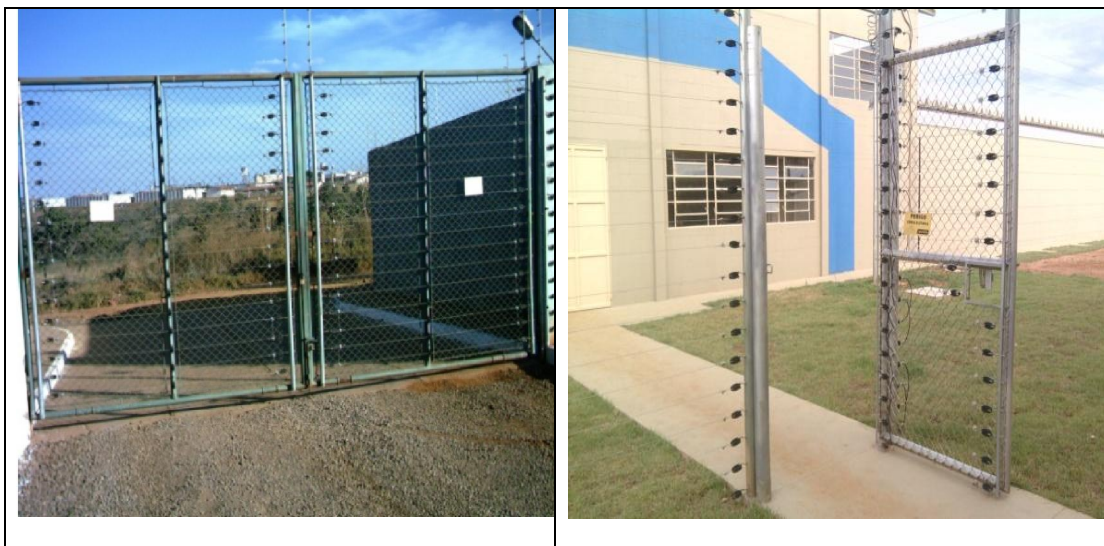
***Exemplo de proteção: Alambrado protegido em suas laterais com cerca “eletrônica”, ativada somente como alarme***

Em relação às passagens não oficiais, sugerimos o fechamento de todas e o reforço da cerca daquela área. Isto poderia ser feito com a passagem de uma cerca com mais fios e a implantação de barreiras eletrônicas. **(A)**
